RESOLUCION DE GERENCIA GENERAL N° 222 -2021-GG-EPS EMAPAT S.A.

**EMPRESA MUNICIPAL DE AGUA POTABLE Y ALCANTARILLADO
DE TAMBOPATA S.A. (EMAPAT S.A.)**

DIAGNOSTICO DE RIESGOS DE LA EPS EMAPAT S.A

PUERTO MALDONADO – PERU

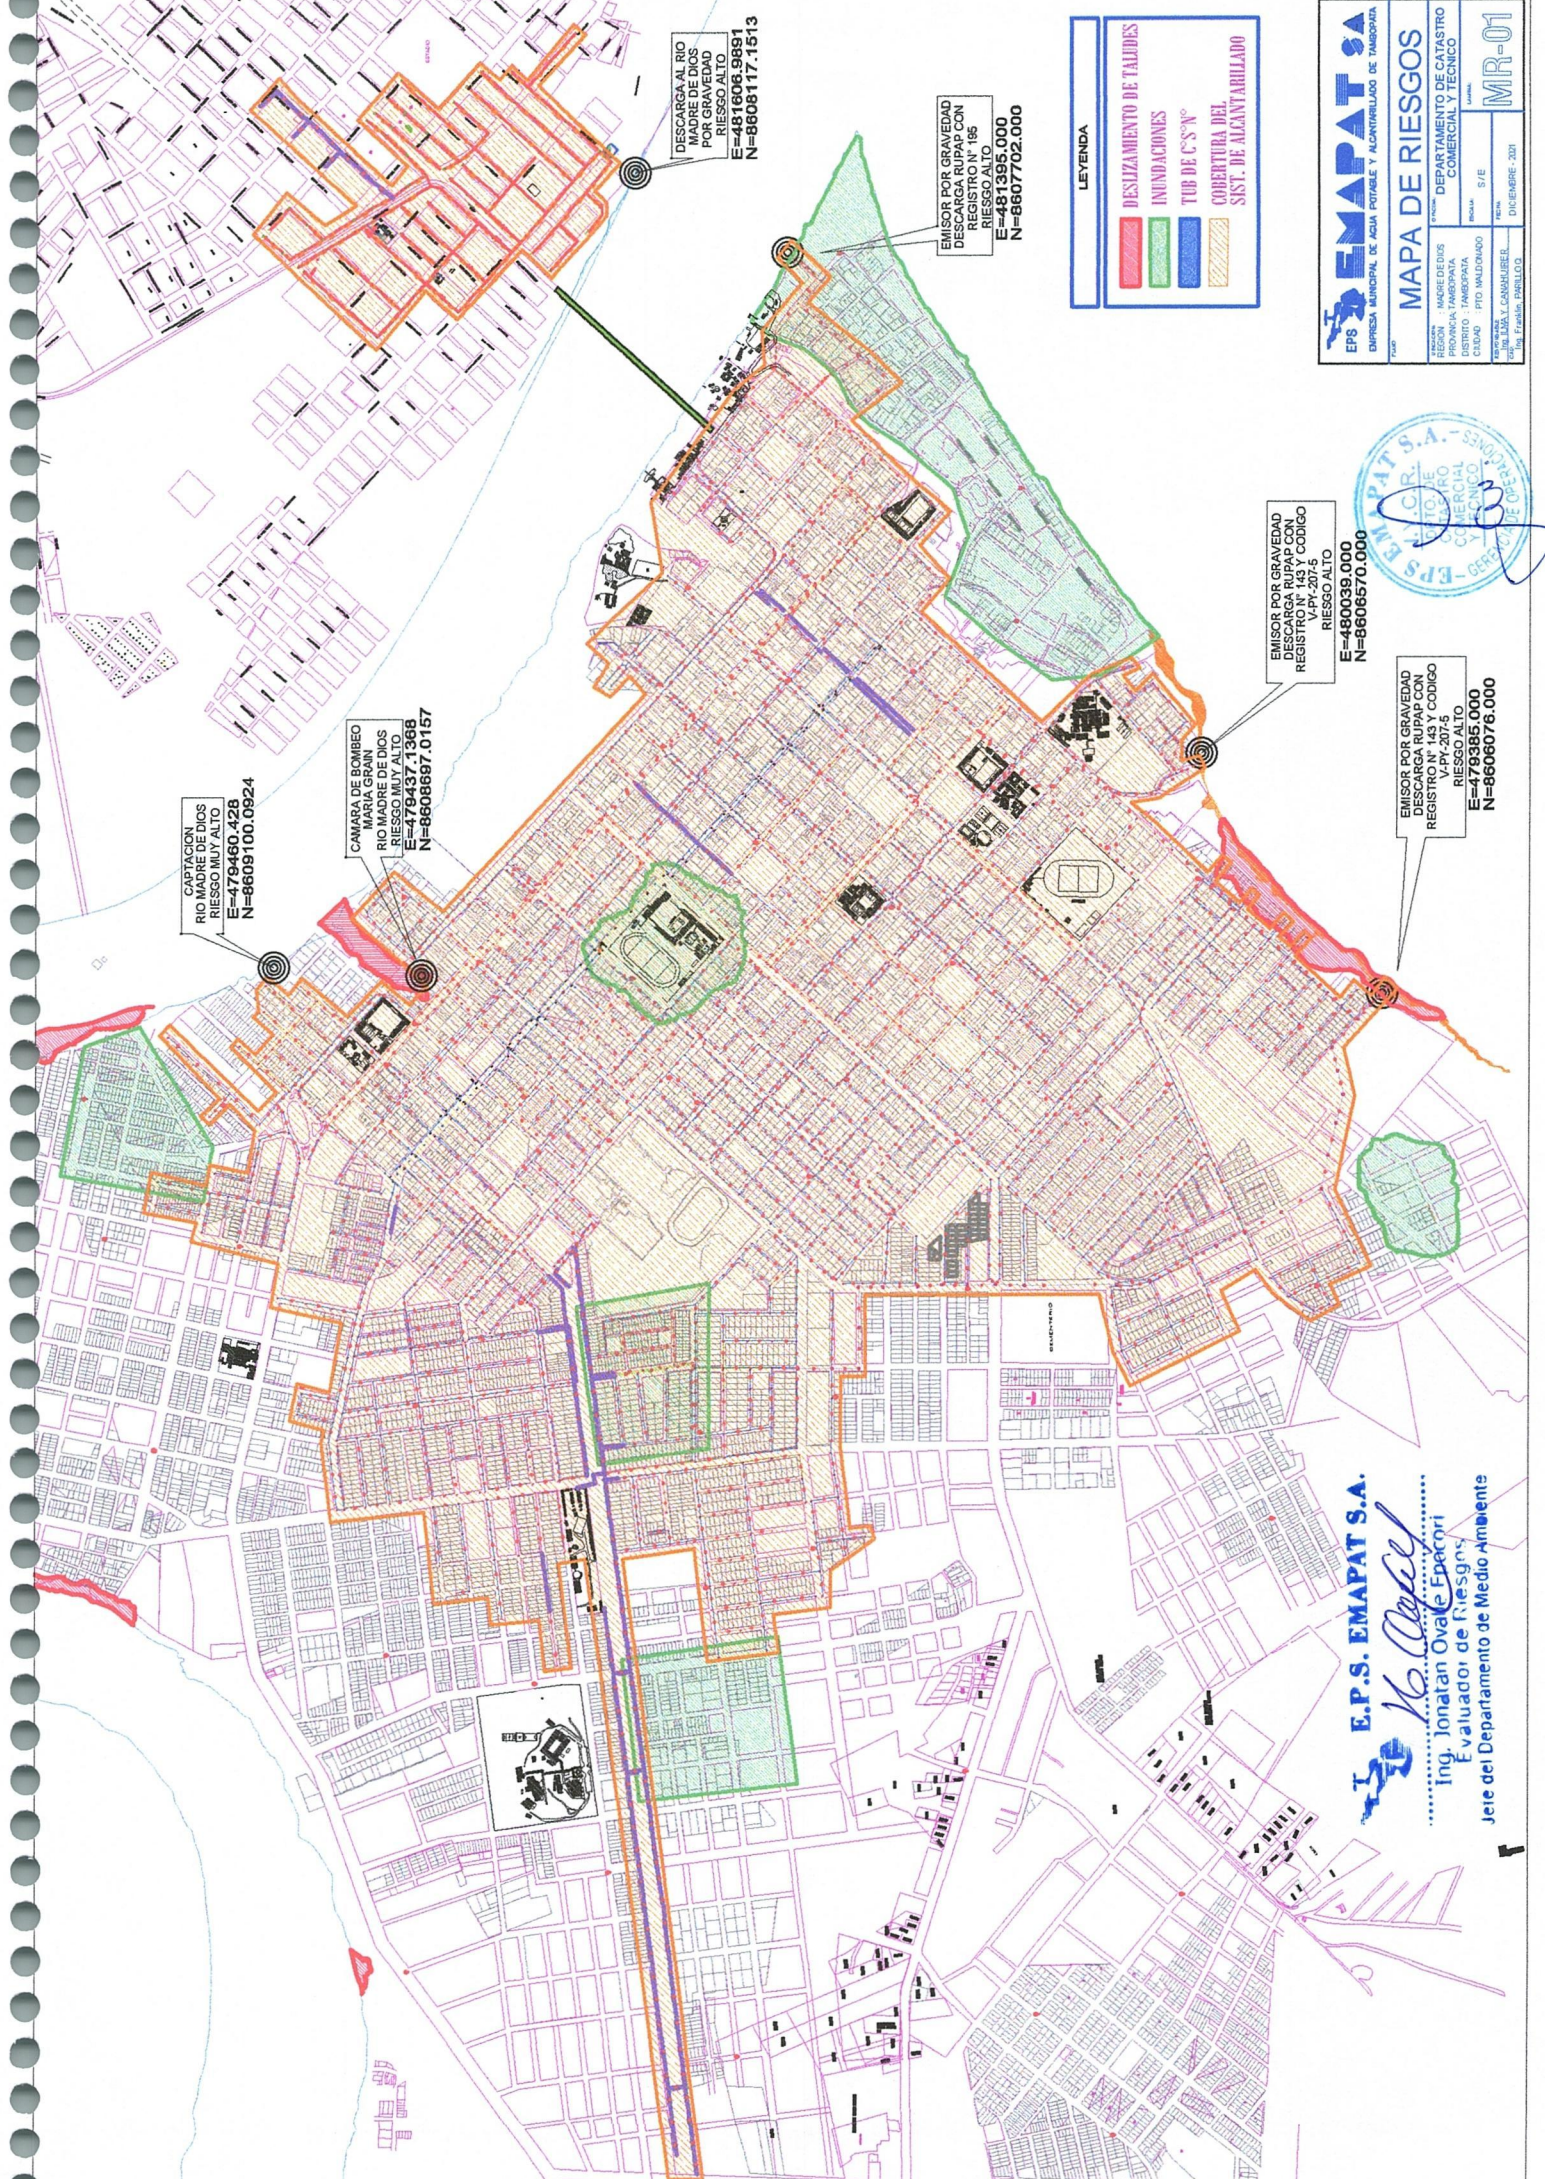
CAPTACION
RIO INYALTO
RIESGO ALTO
E=479460.426
N=8609100.0924

CAMARA DE BOMBEO
MARIA GRAIN
RIO MADRE DE DIOS
RIESGO MUY ALTO
E=479437.1368
N=8608697.0157

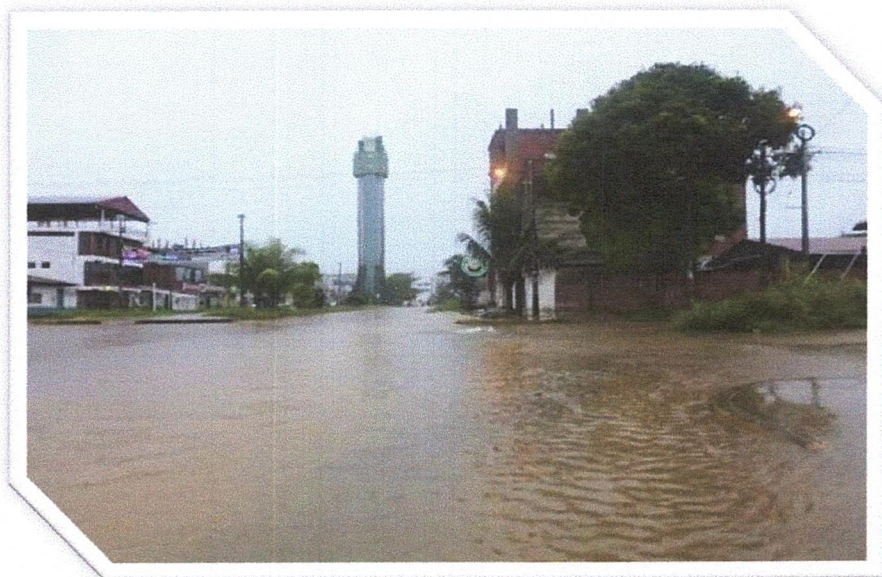
Anexo N° 14 Foto de Inundación pluvial 2018 Av. Madre de Dios

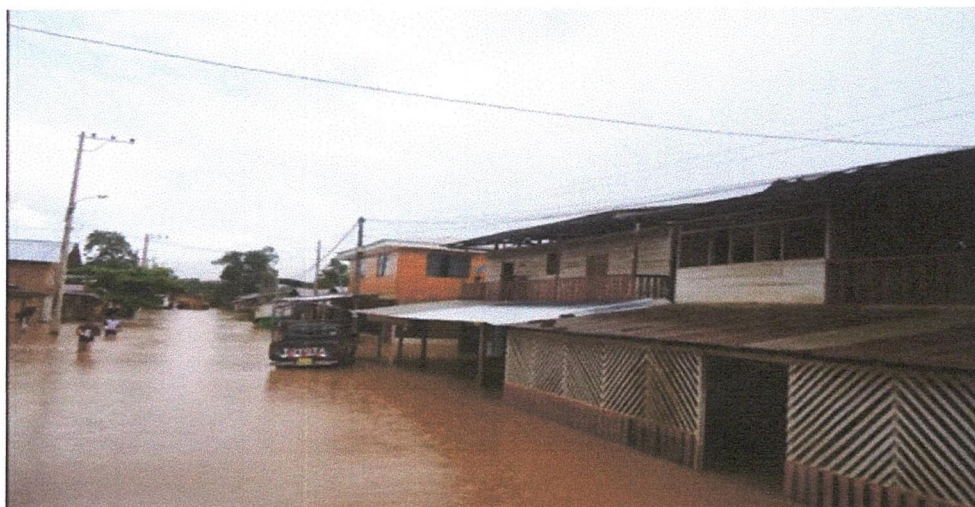
Anexo N° 15 Foto de Inundación de Pueblo Viejo de fecha 31 de enero del año 2014

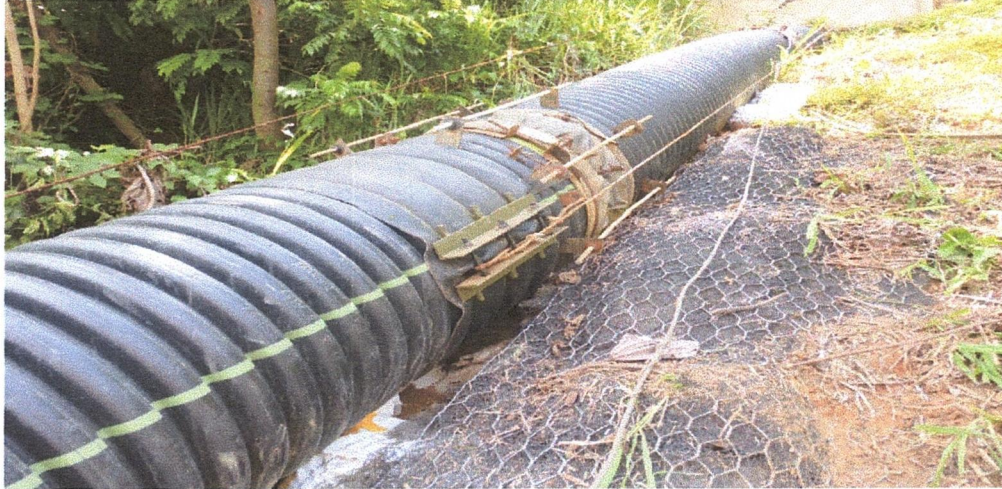
Foto N° 01

Anexo N°16 Panel fotográfico Línea de impulsión en captación de agua de la fuente de abastecimiento superficial (La Pastora) tuberías accesorios y mangueras con antigüedad de 10 años

Riesgo que se presentó el año 2016

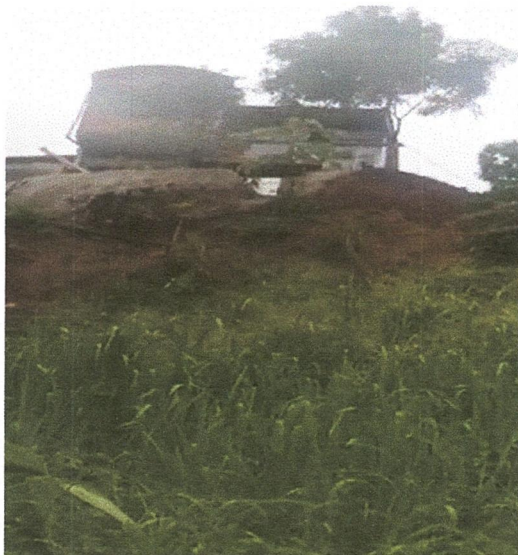
Foto N° 02

Talud en proceso de deslizamiento

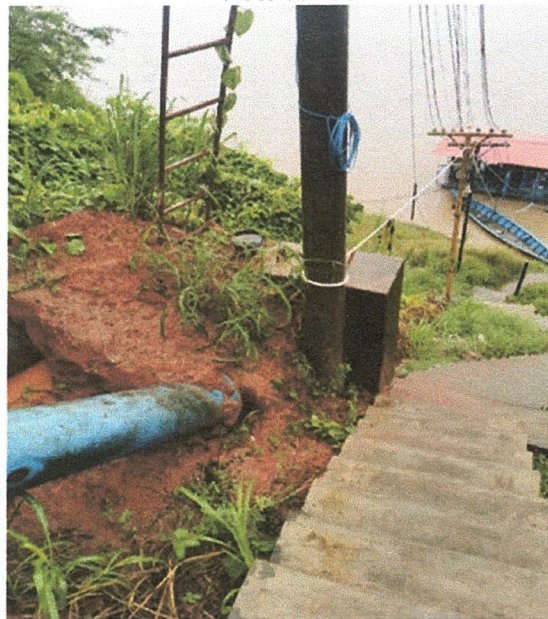
Foto N° 03

Línea de impulsión perjudicada

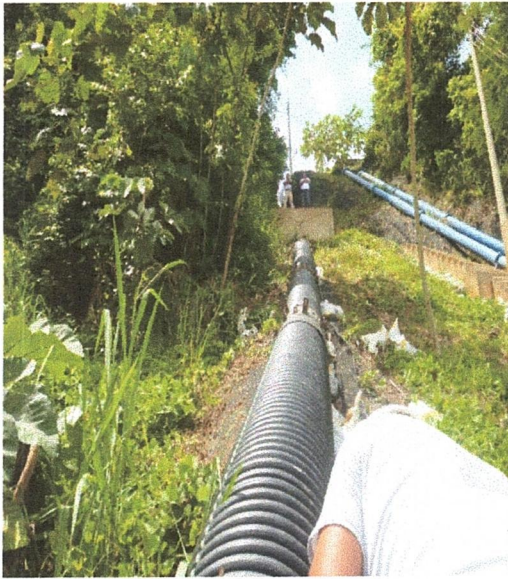
Foto N° 04

Línea de impulsión en la captación deterioro

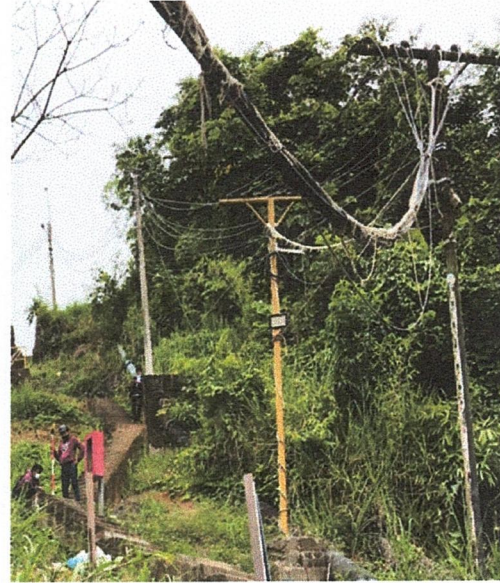
Foto N° 05

Zona de acceso y sistema de abastecimiento de energía eléctrica perjudicado y deteriorado

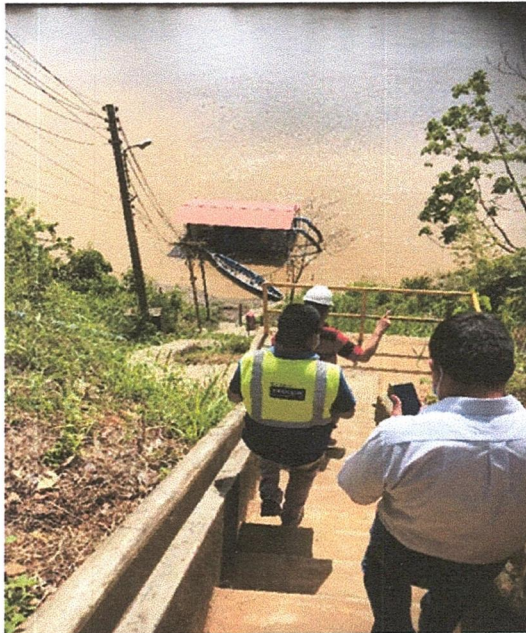
Foto N° 06

- Por las lluvias intensas y el crecimiento del nivel del agua del Río Madre de Dios, se generan derrumbes del talud de protección debilitado y con sobre carga por erosión fluvial, (socavación), pluvial (erosión laminar) - construcciones vecinas que ocasionan rotura de pernos en las conexiones de tuberías accesorios y mangueras en captación afectando la paralización de la producción de agua potable por un día o hasta más, se requiere una intervención urgente con un proyecto de invasión pública o IOARR para rehabilitar el Talud La Pastora.

Zona de captación con deslizamiento

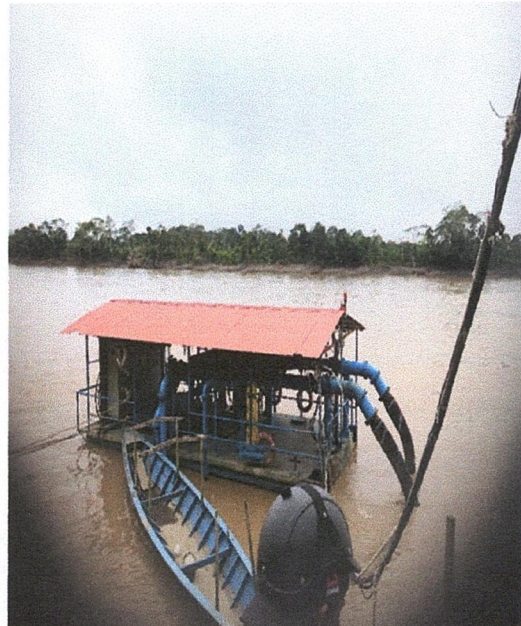
Foto N° 07

- Existe el riesgo por hundimiento de la balsa cautiva por las lluvias intensas, vientos fuertes y tormentas eléctricas que ocasionan deterioro de tableros, electrobombas por efectos del agua al momento del hundimiento o sumersión de la balsa, afectando la paralización de la producción de agua potable por un día de afectación.
- Desvió del cauce del Río Madre de Dios o descenso del nivel a valores extremos, lo cual genera reducción del caudal de bombeo de las electrobombas y mayor número de horas de operación por el bajo nivel del Río Madre De Dios Por Causa de la Sequía, ocasionaría Inicialmente la reducción de la capacidad y en lo posterior La paralización de La producción por horas, indeterminado.

Balsa cautiva La Pastora Río Madre de Dios
